# **VÅRD- OCH UNDERHÅLLSPLAN 2016**

## **HEDBODARNA ÄLVDALENS SOCKEN**

# **HEDBODARNA, ÄLVDALENS SOCKEN**

Del 1 tillhörande vård- och underhållsplan 2016

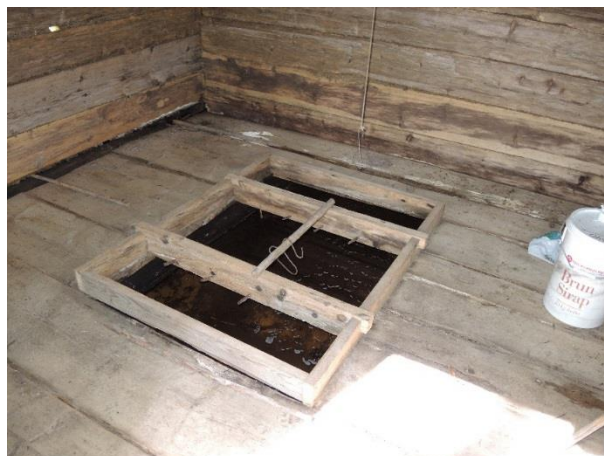
*Kylhusens golv ligger lågt över ymniga vattenflöden. De är hårt utsatta för väta. Är golven säkra att beträda?*

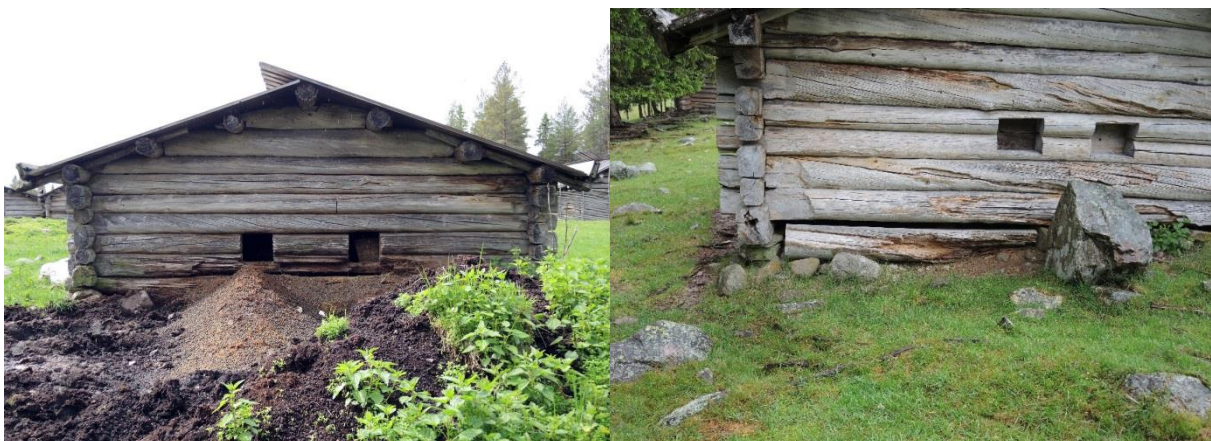
*Stockarna under gödselluckorna är uppenbart rötskadade. I ett levande fäbodbruk med bruk av de traditionella byggnaderna vore detta oundvikligt. Så länge förfallet inte äventyrar övriga byggnadsdelar kan det få vara. Det bidrar till miljöns autenticitet. Hur långt kan förfallet egentligen tillåtas gå innan det blir nödvändigt att byta de skadade stockarna? Anlita gärna en fackman för bedömning.*

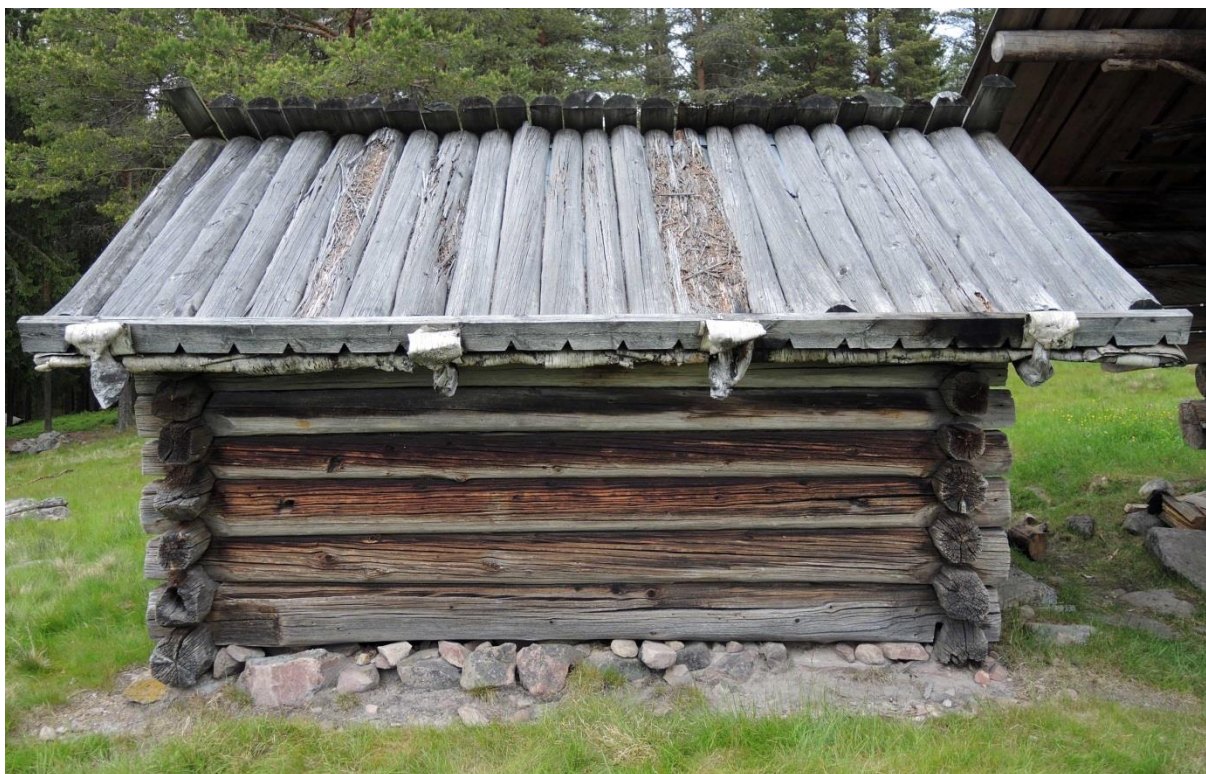
Byte av uttjänt takved behöver göras med jämna mellanrum, som här på en av mjölkbodarna, byggnad nr 2. Upptäckt skada noteras i besiktningsprotokollet, förs in i åtgärdsplanen. Byte av takved är en enklare typ av åtgärd och kan utföras av lekmannen i samband med det årliga underhållet. Åtgärden begränsas till just de rötskadade klovorna, här handlar det om tre till fem stycken.

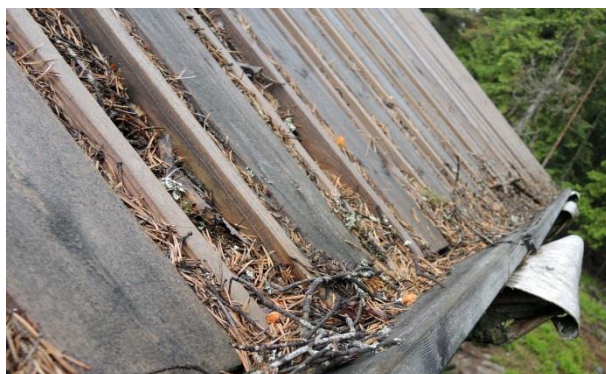
*Ett brädtak som behöver borstas rent, en syssla som bör utföras årligen på samtliga byggnader.*

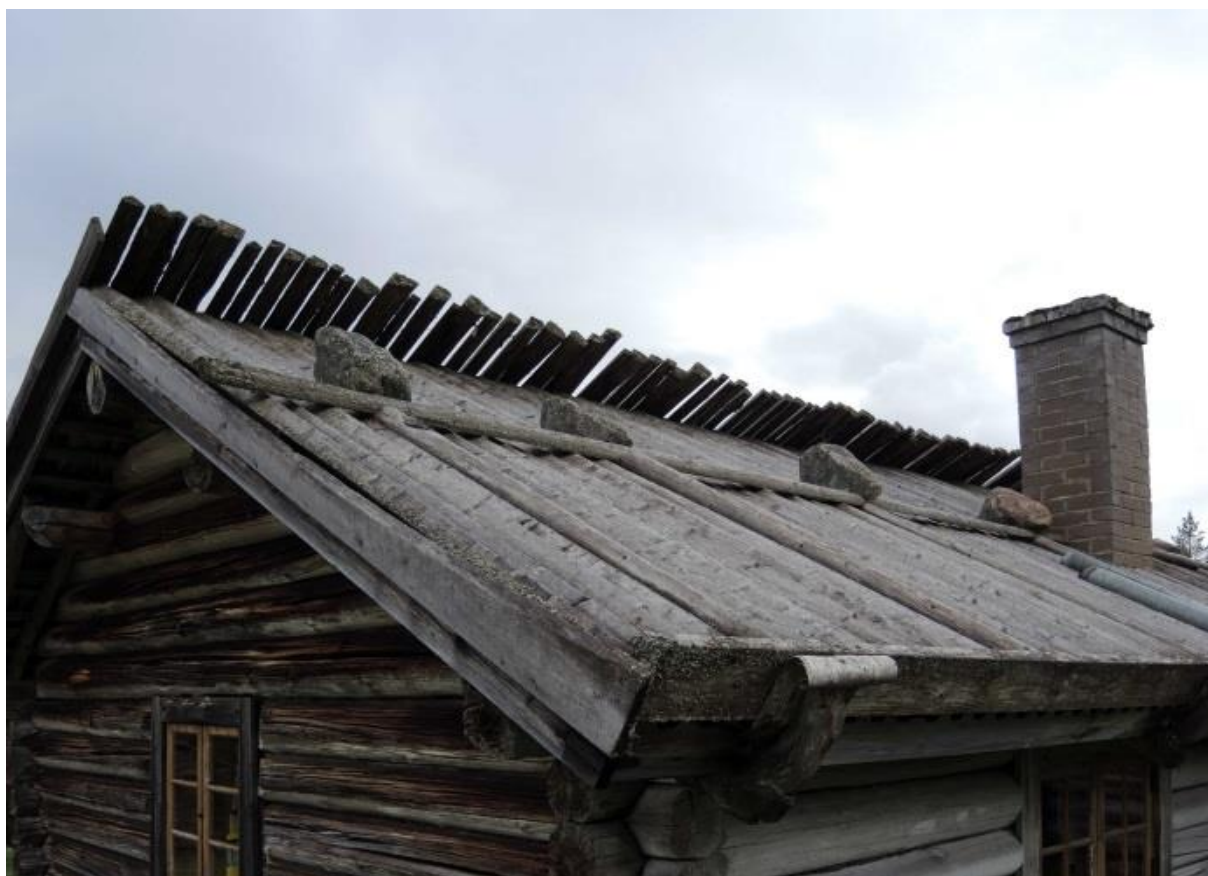
*Byggnad nr 11 har ett vedtäckt plåttak med överskjutande takfall. Takveden tyngs ned av stenar som vilar på klovor mot fotbrädan.*

- Takveden byts ut succesivt, allt eftersom enstaka klovor tjänat ut.
- Inför komplettering av takved spräcks den till halvklovor, kvartsklovor eller bräder.
- Avbarkade störrar kan även användas, förutsatt att plåten döljs väl.
- Takveden får gärna vara grov och av varierande slag.
- Kärnveden vänds uppåt för önskade ojämnheter och för längre hållbarhet.
- Nocken utformas med överskjutande takfall.
- Veden vilar mot plåten och hålls på plats av tyngden från en täckja, alternativt med hjälp av stenar vilande på rundstörrar, se bilden ovan.
- Takveden lämnas obehandlad för att gråna likt timmerstommarna. Det går fort.
- Takgavlarnas nävertäckning kompletteras i fall nävern gått av och blottlagt underliggande plåt.

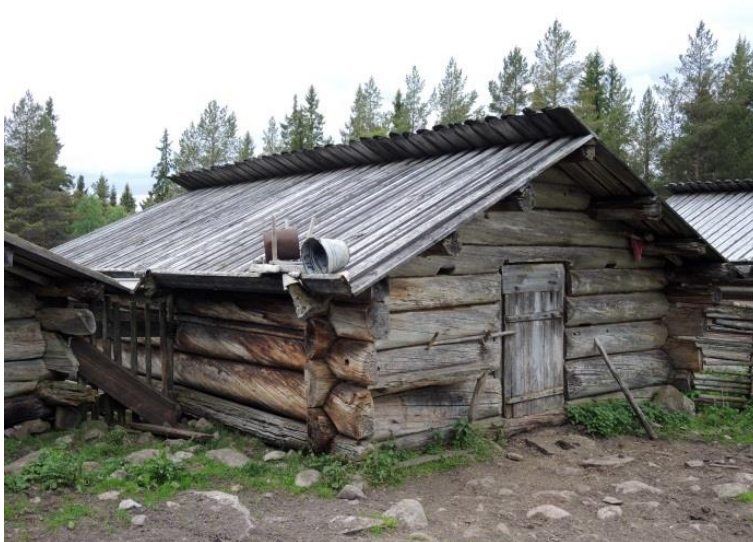
*Fähusens grunder bör enligt traditionen vara låga. Byggnad 39 på bilden ovan har dock så låg grund att de ursprungliga syllstockarna äventyras*

- Mark som lutar in mot grunden grävs om för att hindra fuktillförseln. Undvik att gräva skarpa veck i marken, vilket ger ett tillrättalagt och opassande intryck.
- Vid omläggning av grunder bibehålls en låg nivå, men utan att syllstockar ligger direkt i marken.
- Större stenar som kommit ur läge kräver att timmerkonstruktionen lyfts *varsamt* med domkraft eller luftkuddar.
- Tomrummen efter nedsjunkna stenar återfylls med material från närmiljön och stenarna återplaceras ovanpå.
- Plocksten till utfyllnad mellan mark och syllstock tillrättaläggs eller kompletteras med sten från närområdet utan lyft av stomme.
- Putsa inte grunderna. Det hör inte hemma i fäbodmiljön.
- Ändra bara grundens uppbyggnad om problem föreligger.

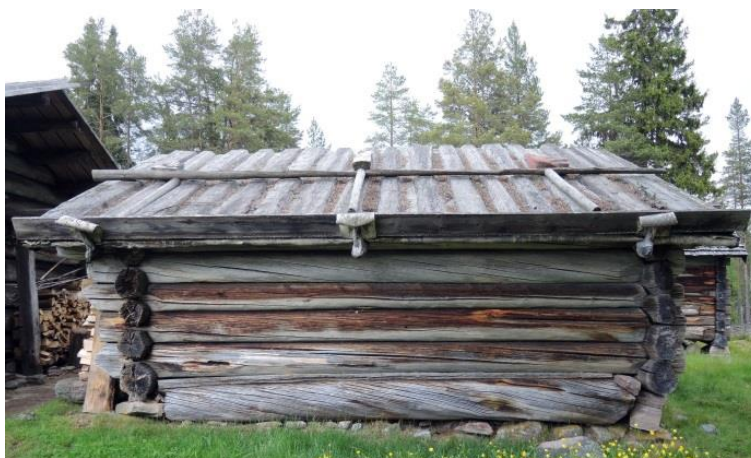
Eldhus nummer åtta har en härligt vriden bottenstock, sannolikt av torrhuggen fura av hög ålder. Den låga grunden innebär en risk för röta. Kontrollera därför grunden extra noga årligen. Slarva inte med att ta bort löv och ris för att undvika markhöjning och åtgärda grunden så fort stenar sjunkit undan.

- Låt den låga grundhöjden bestå.
- Syllstockar och framför allt lösa stockar bör betraktas som offerstockar, förutsatt att de ej är av hög ålder.
- Här är det extra viktigt att skadebesiktning ej uteblir för att i tid upptäcka vandrande fukt och hindra den uppåt i konstruktionen.
- Grundernas tätning hålls i skick genom att jordmassor kontinuerligt återförs till interiörernas ytterkanter.

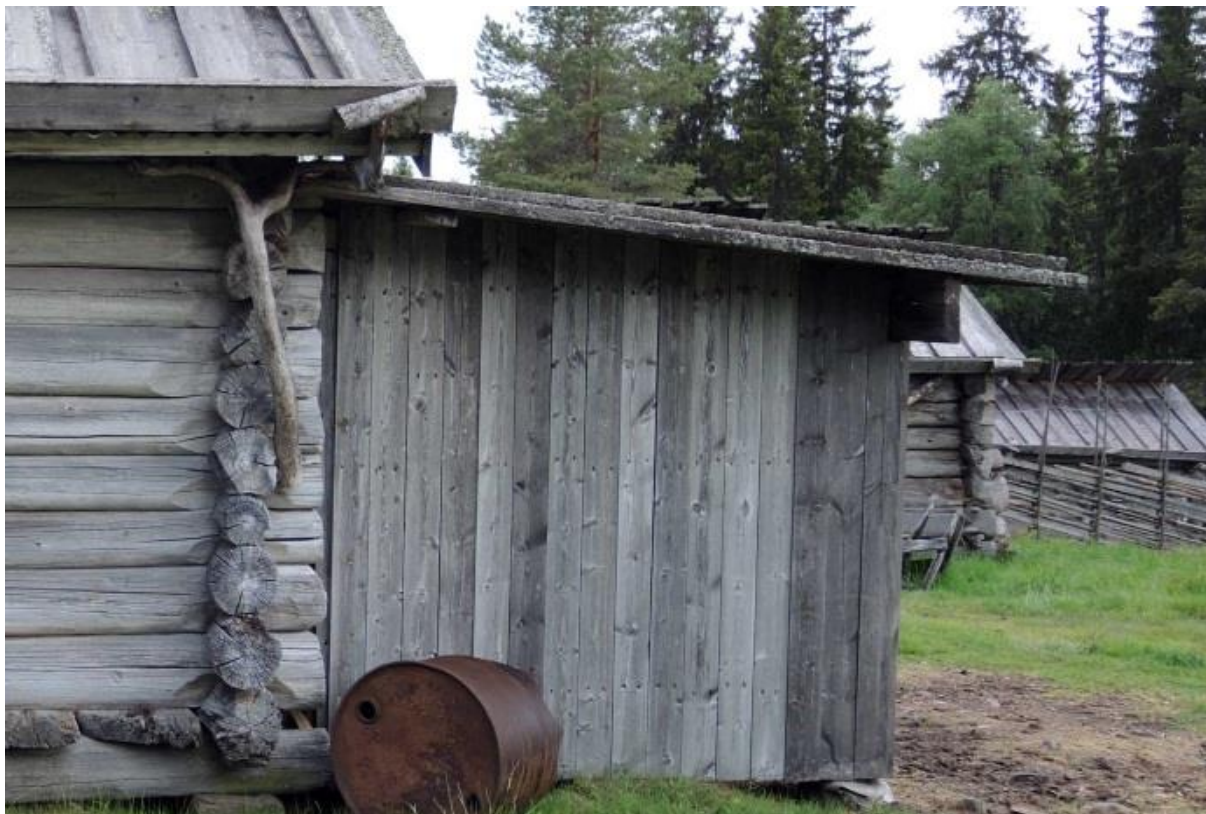
*En tillbyggnad av regelverksstomme med jämsågade och smala bräder ger ett modernt intryck, till skillnad från den robusta timmerstommen intill.*

- Vid lagning av panel på befintliga regelverksstommar används gärna bräder av varierande bredd och med vankanter. Panelbrädornas avslut jämsågas ej efter uppsättning. Detta ger naturliga variationer och ojämnheter, vilket är önskvärt.
- Övrigt, se generella riktlinjer för stommar.
