PM GEOTEKNIK

Detaljplan Dähliebyn Norr

UPPDRAGSNUMMER 13009951

RAPPORT

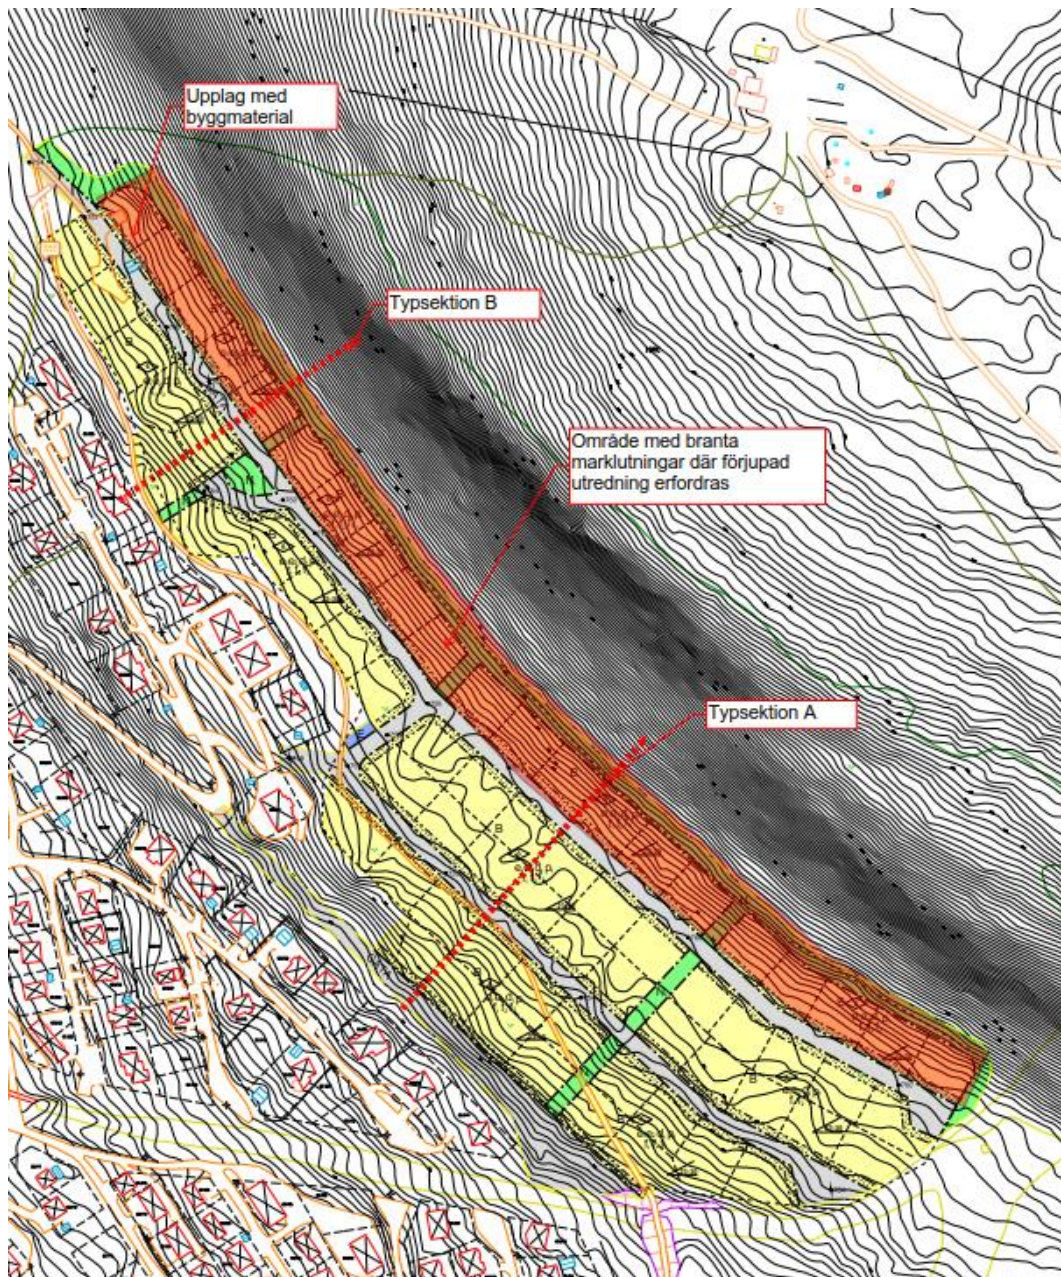
Figur 2. Aktuell planområde och läge för typsektioner. (Utdrag ur planbeskrivning).

Området består till övervägande del av orörd naturmark. I områdets norra del används marken som upplag för byggmaterial och bodar. Anlagda vägar för skidspår och skoter finns inom området. Sydväst om området finns befintliga fritidshus (se figur 2 nedan).

En fördjupad undersökning avseende grundläggning och risk för ras mm bör utföras inom den nordöstra delen av området (se orangefärgat område i figur 2). Undersökningen ska utföras under snöfria förhållanden efter snösmältning, företrädesvis under maj-juni månad.

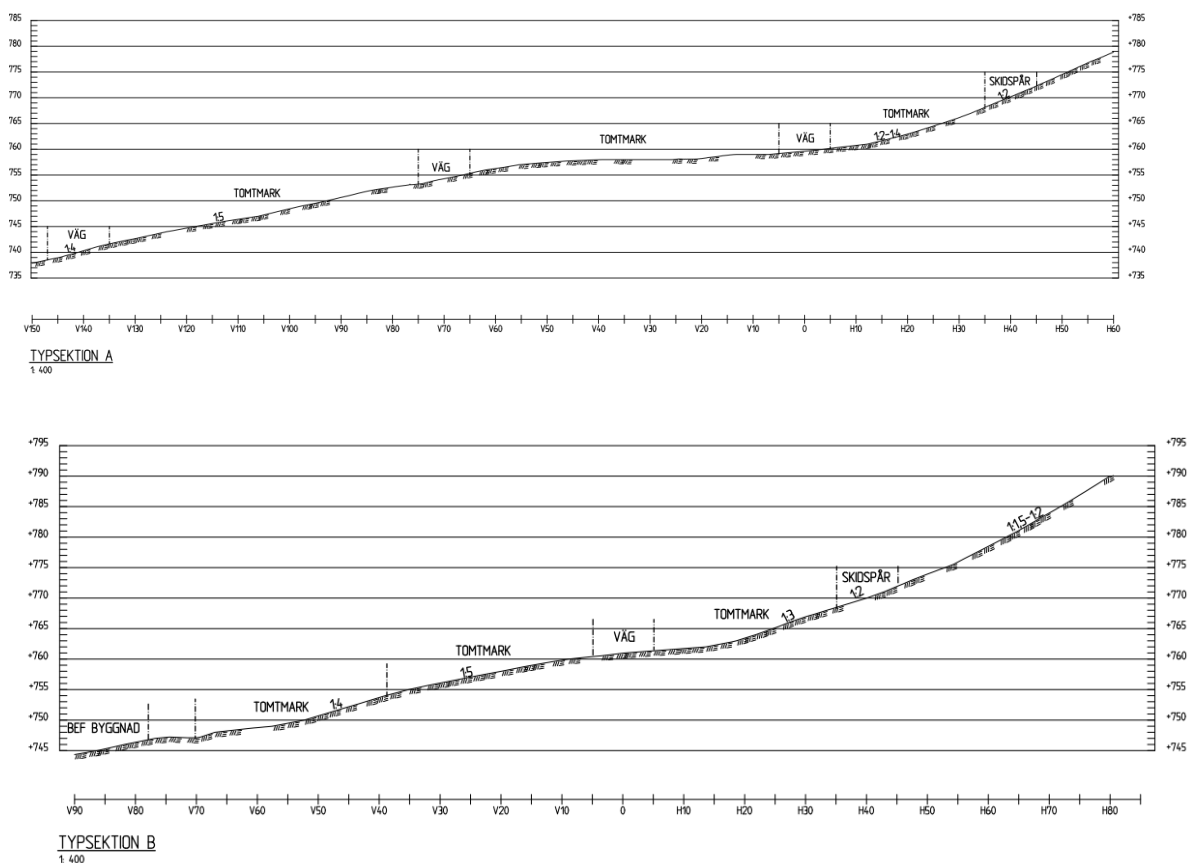
Figur 3 Typsektion A och B.

Området ligger i en sluttning med marknivåer mellan ca +730 till +775 m. Marken sluttar generellt mot sydväst. Marklutningarna är störst inom områdets nordöstra högst belägna delar där lutningen inom föreslagen tomtmark varierar mellan 1:2–1:4 (14–24°). Nordost om planområdet sluttar marken mycket brant (lutning ca 1:1.5).

Inom den södra delen varierar marklutningen med ett flackare område inom den mellersta delen och brantare lutning mot sydväst och befintlig bebyggelse. Släntlutningen nedanför det flacka området varierar mellan 1:4–1:6.

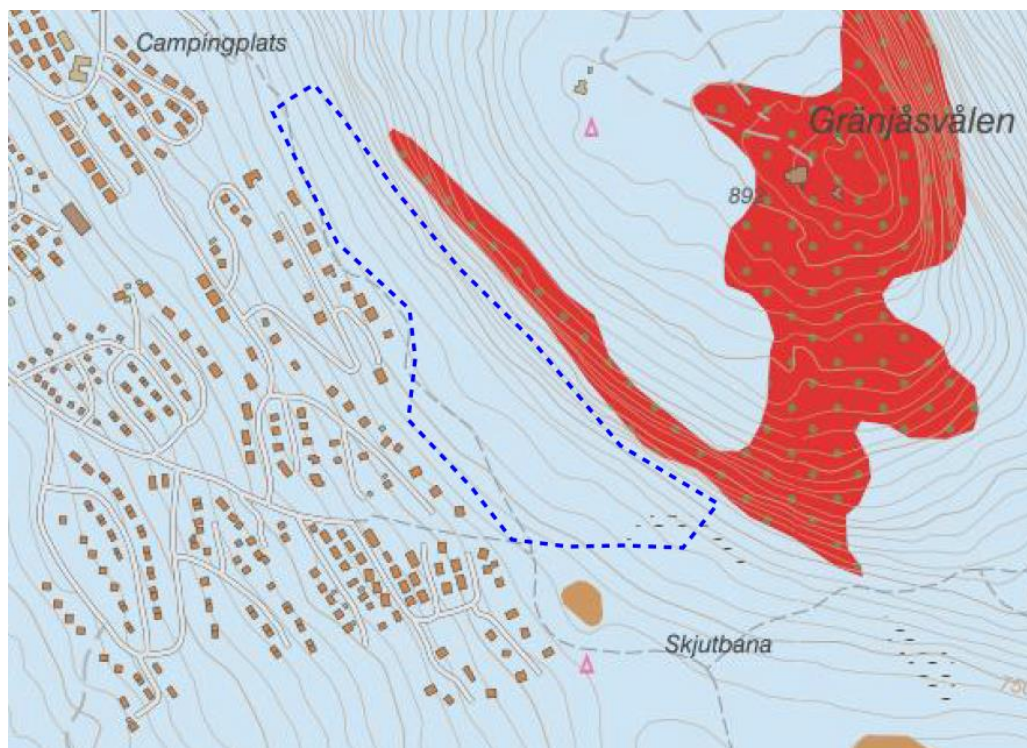
Figur 4. Utdrag ur SGU:s jordartskarta med blåmarkerat område för detaljplan. Morän (ljusblå färg) Berg (röd färg).

Enligt SGU:s jordartskarta består jorden inom aktuellt område av morän. Nordost om området återfinns berg i dagen i det brantare delarna av slutningen (se figur 4).

Moränen kan antas ha sandigt till siltigt innehåll. Moränen kan antas innehålla block. Större ytblock observerades inte vid besiktningen. Bedömningen är dock osäker på grund av att marken var snötäckt vilket innebär att ytliga block kan förekomma.
