Markteknisk undersökningsrapport

Centrumbyn & Toppbyn, Idre - Geoteknik

RegNo 556767-9849
Centrumbyn & Toppbyn. Geoteknik.
30097729
Stiftelsen Idre fjäll
Linn Pettersson
linn.pettersson@sweco.se

076-778 34 63
Johan Danielsen
2025-11-28

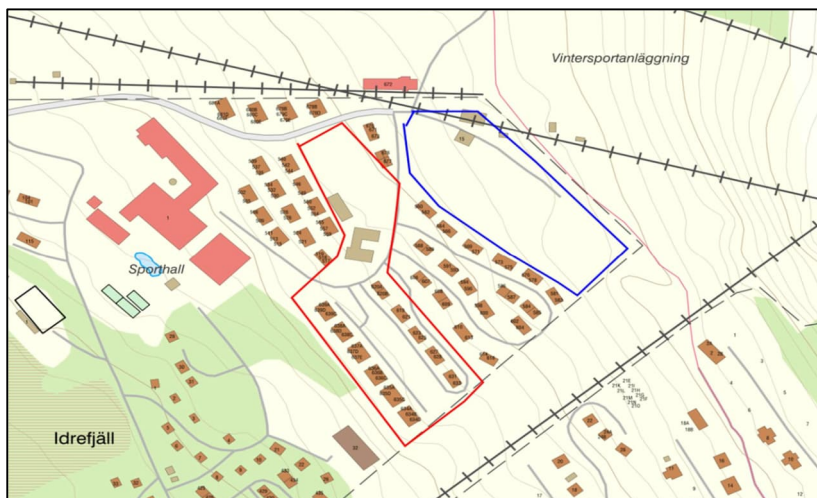
Figur 1. Översiktbild med undersökningsområdena markerade, bild hämtat från "min karta" lantmäteriet. Röd = Centrumbyn. Blå = Toppbyn.

På uppdrag av Stiftelsen Idre Fjäll har Sweco Sverige AB utfört en geoteknisk undersökning inför förtätning av det befintliga stugområdet "Centrumbyn" på Idre fjäll. Området avses förtätas med 9 stycken stugor i den södra och norra delen av byn, se röd markering i figur 1 nedan.

I ett senare skede planeras även område "Toppbyn" att exploateras. Inom detta område har en okulär syn utförts för att ge ett utlåtande kring områdets geotekniska förutsättningar för exploatering. Se blå markering i figur 1 nedan.

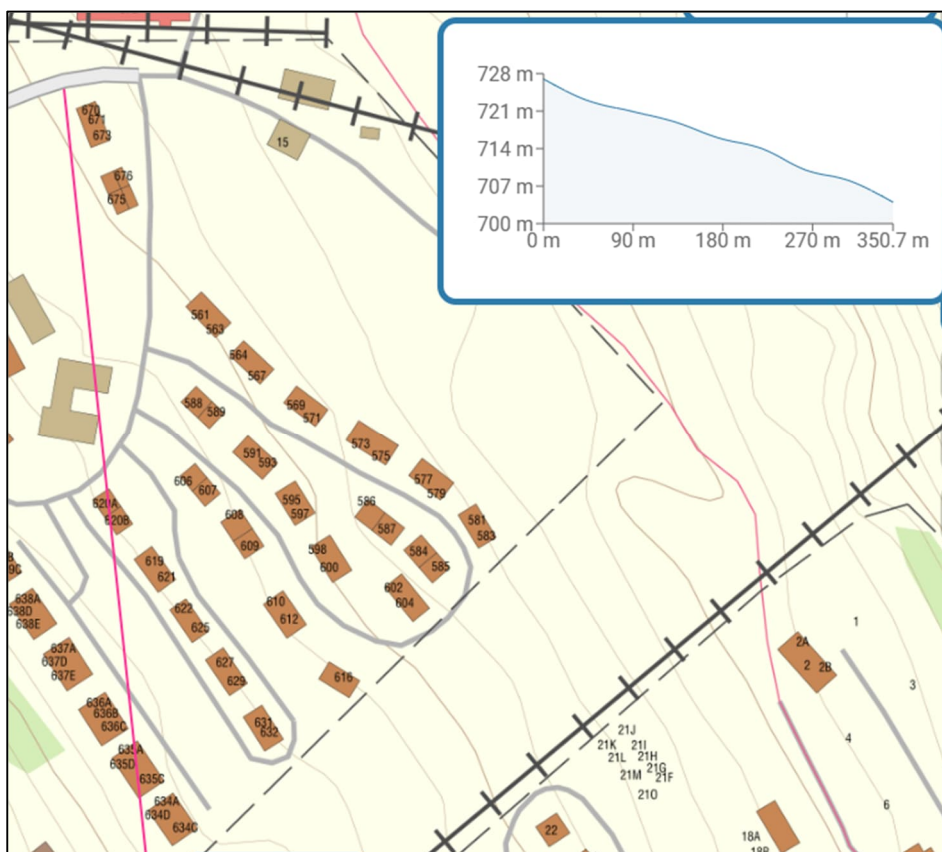
Figur 3. Topografisk sektion dragen över området, från Lantmäteriet.se

Topografin utgörs av en markyta som sluttar från nordöst till sydväst med en nivåskillnad tvärs området på ca 30 m. Byn är uppbyggd i höjdetapper som följer markens naturliga topografi.

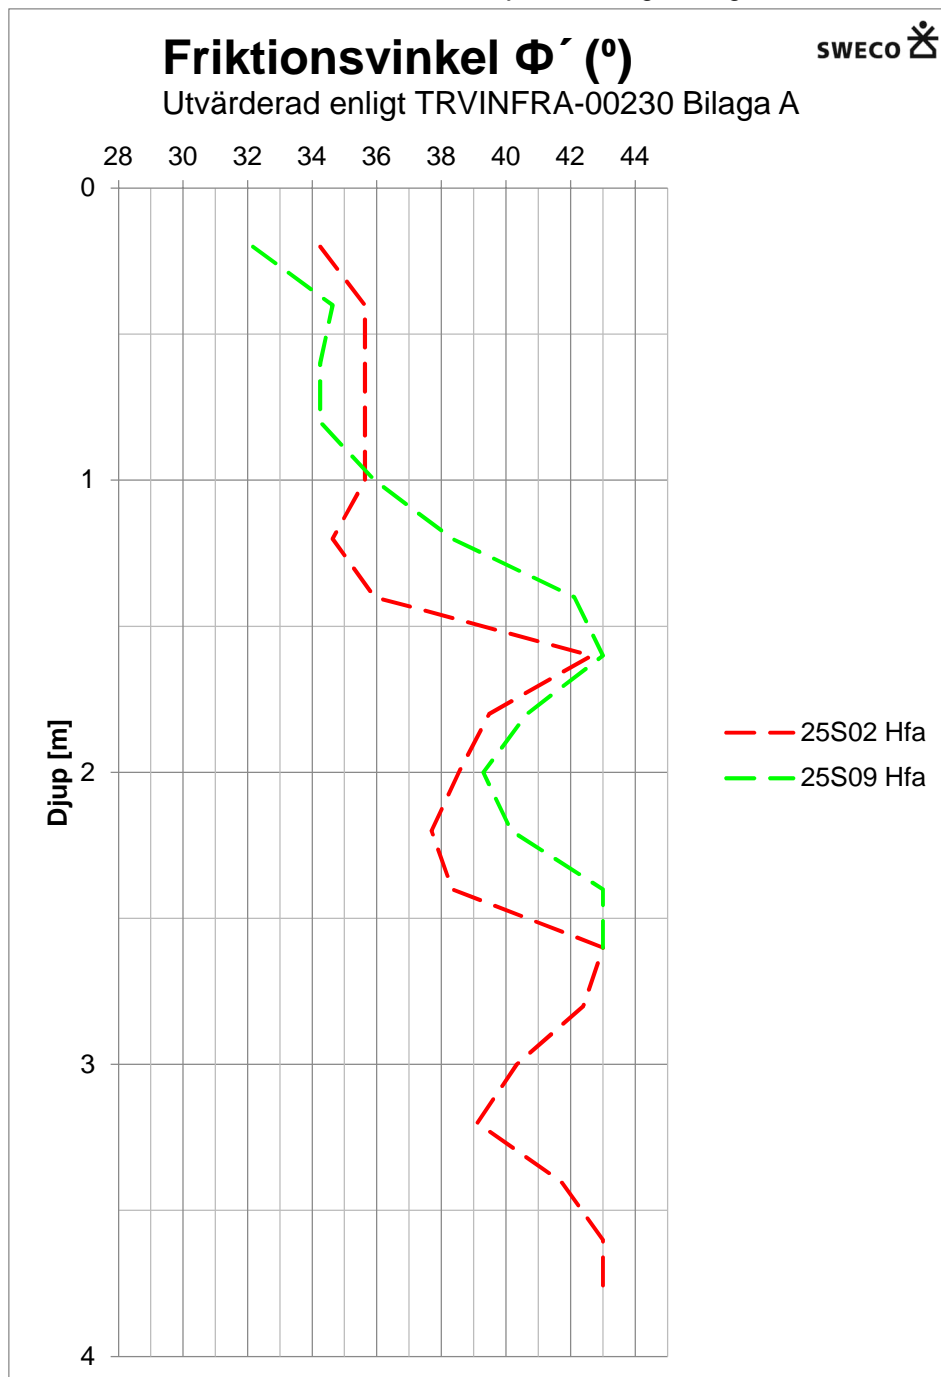
Diagram 1. Utvärderade friktionsvinklar.

Friktionsvinkel utvärderade från utförda hejarsonderingar enligt nedan.

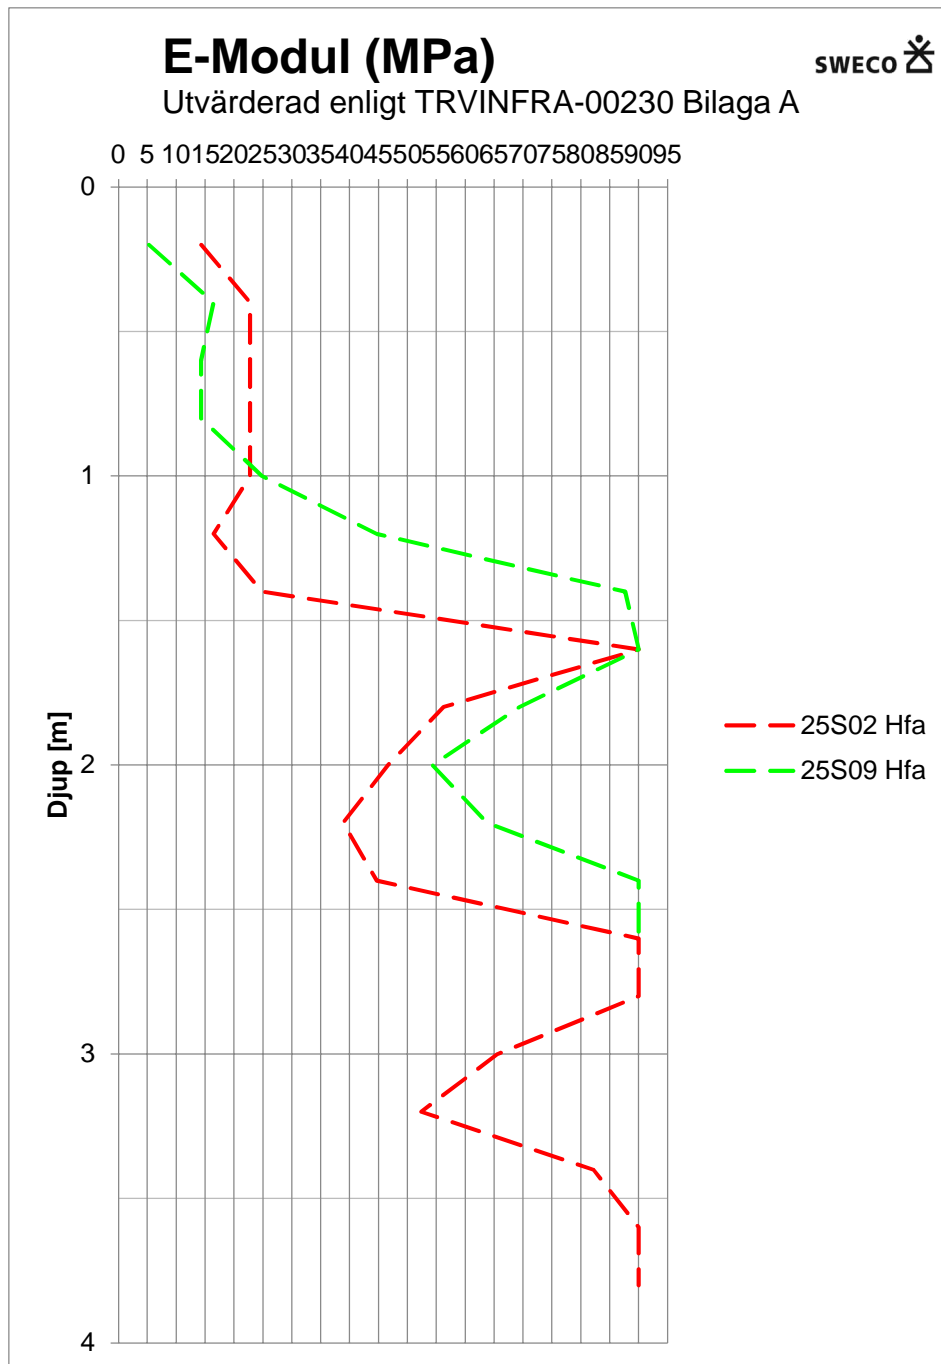
Diagram 1. Utvärderade elasticitetsmoduler.

E-modul utvärderade från utförda hejaronderingar enligt nedan.

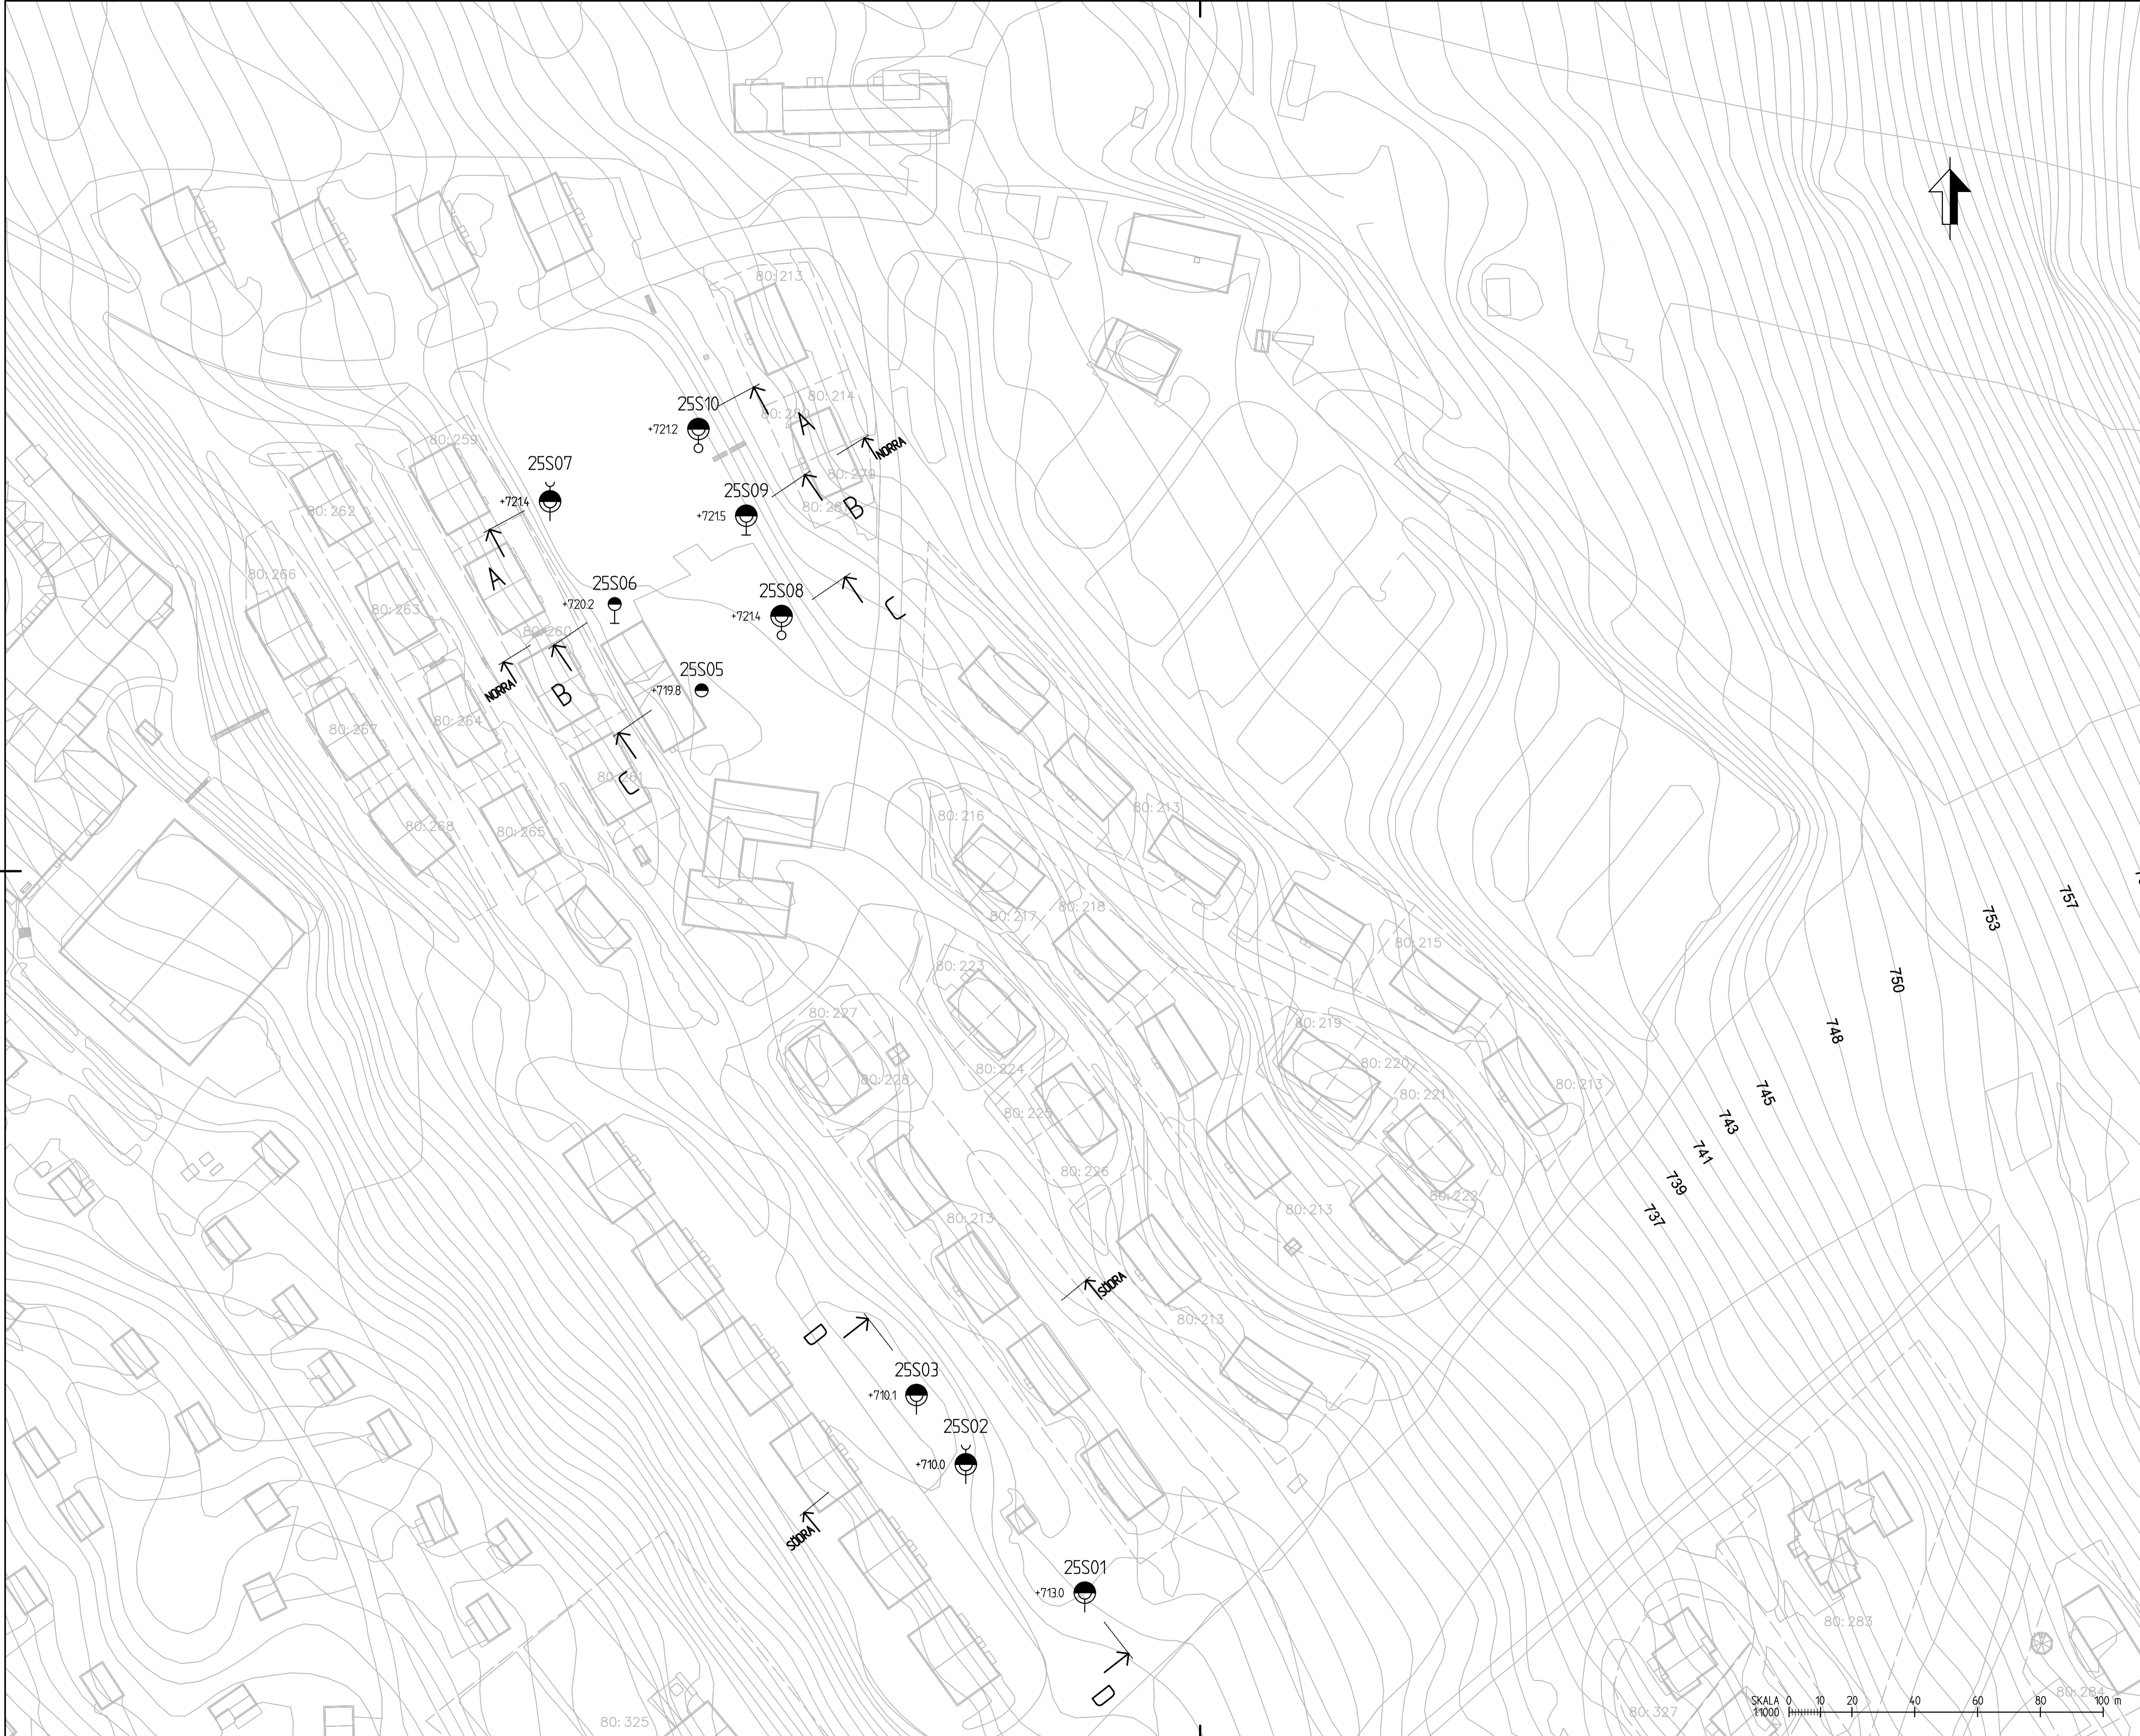
PLAN ÖVERSIKT

ANMÄRKNINGAR
 RITNING AVSER ENDAST REDOVISNING AV UTFÖRDA
 GEOTEKNISKA SONDERINGAR.

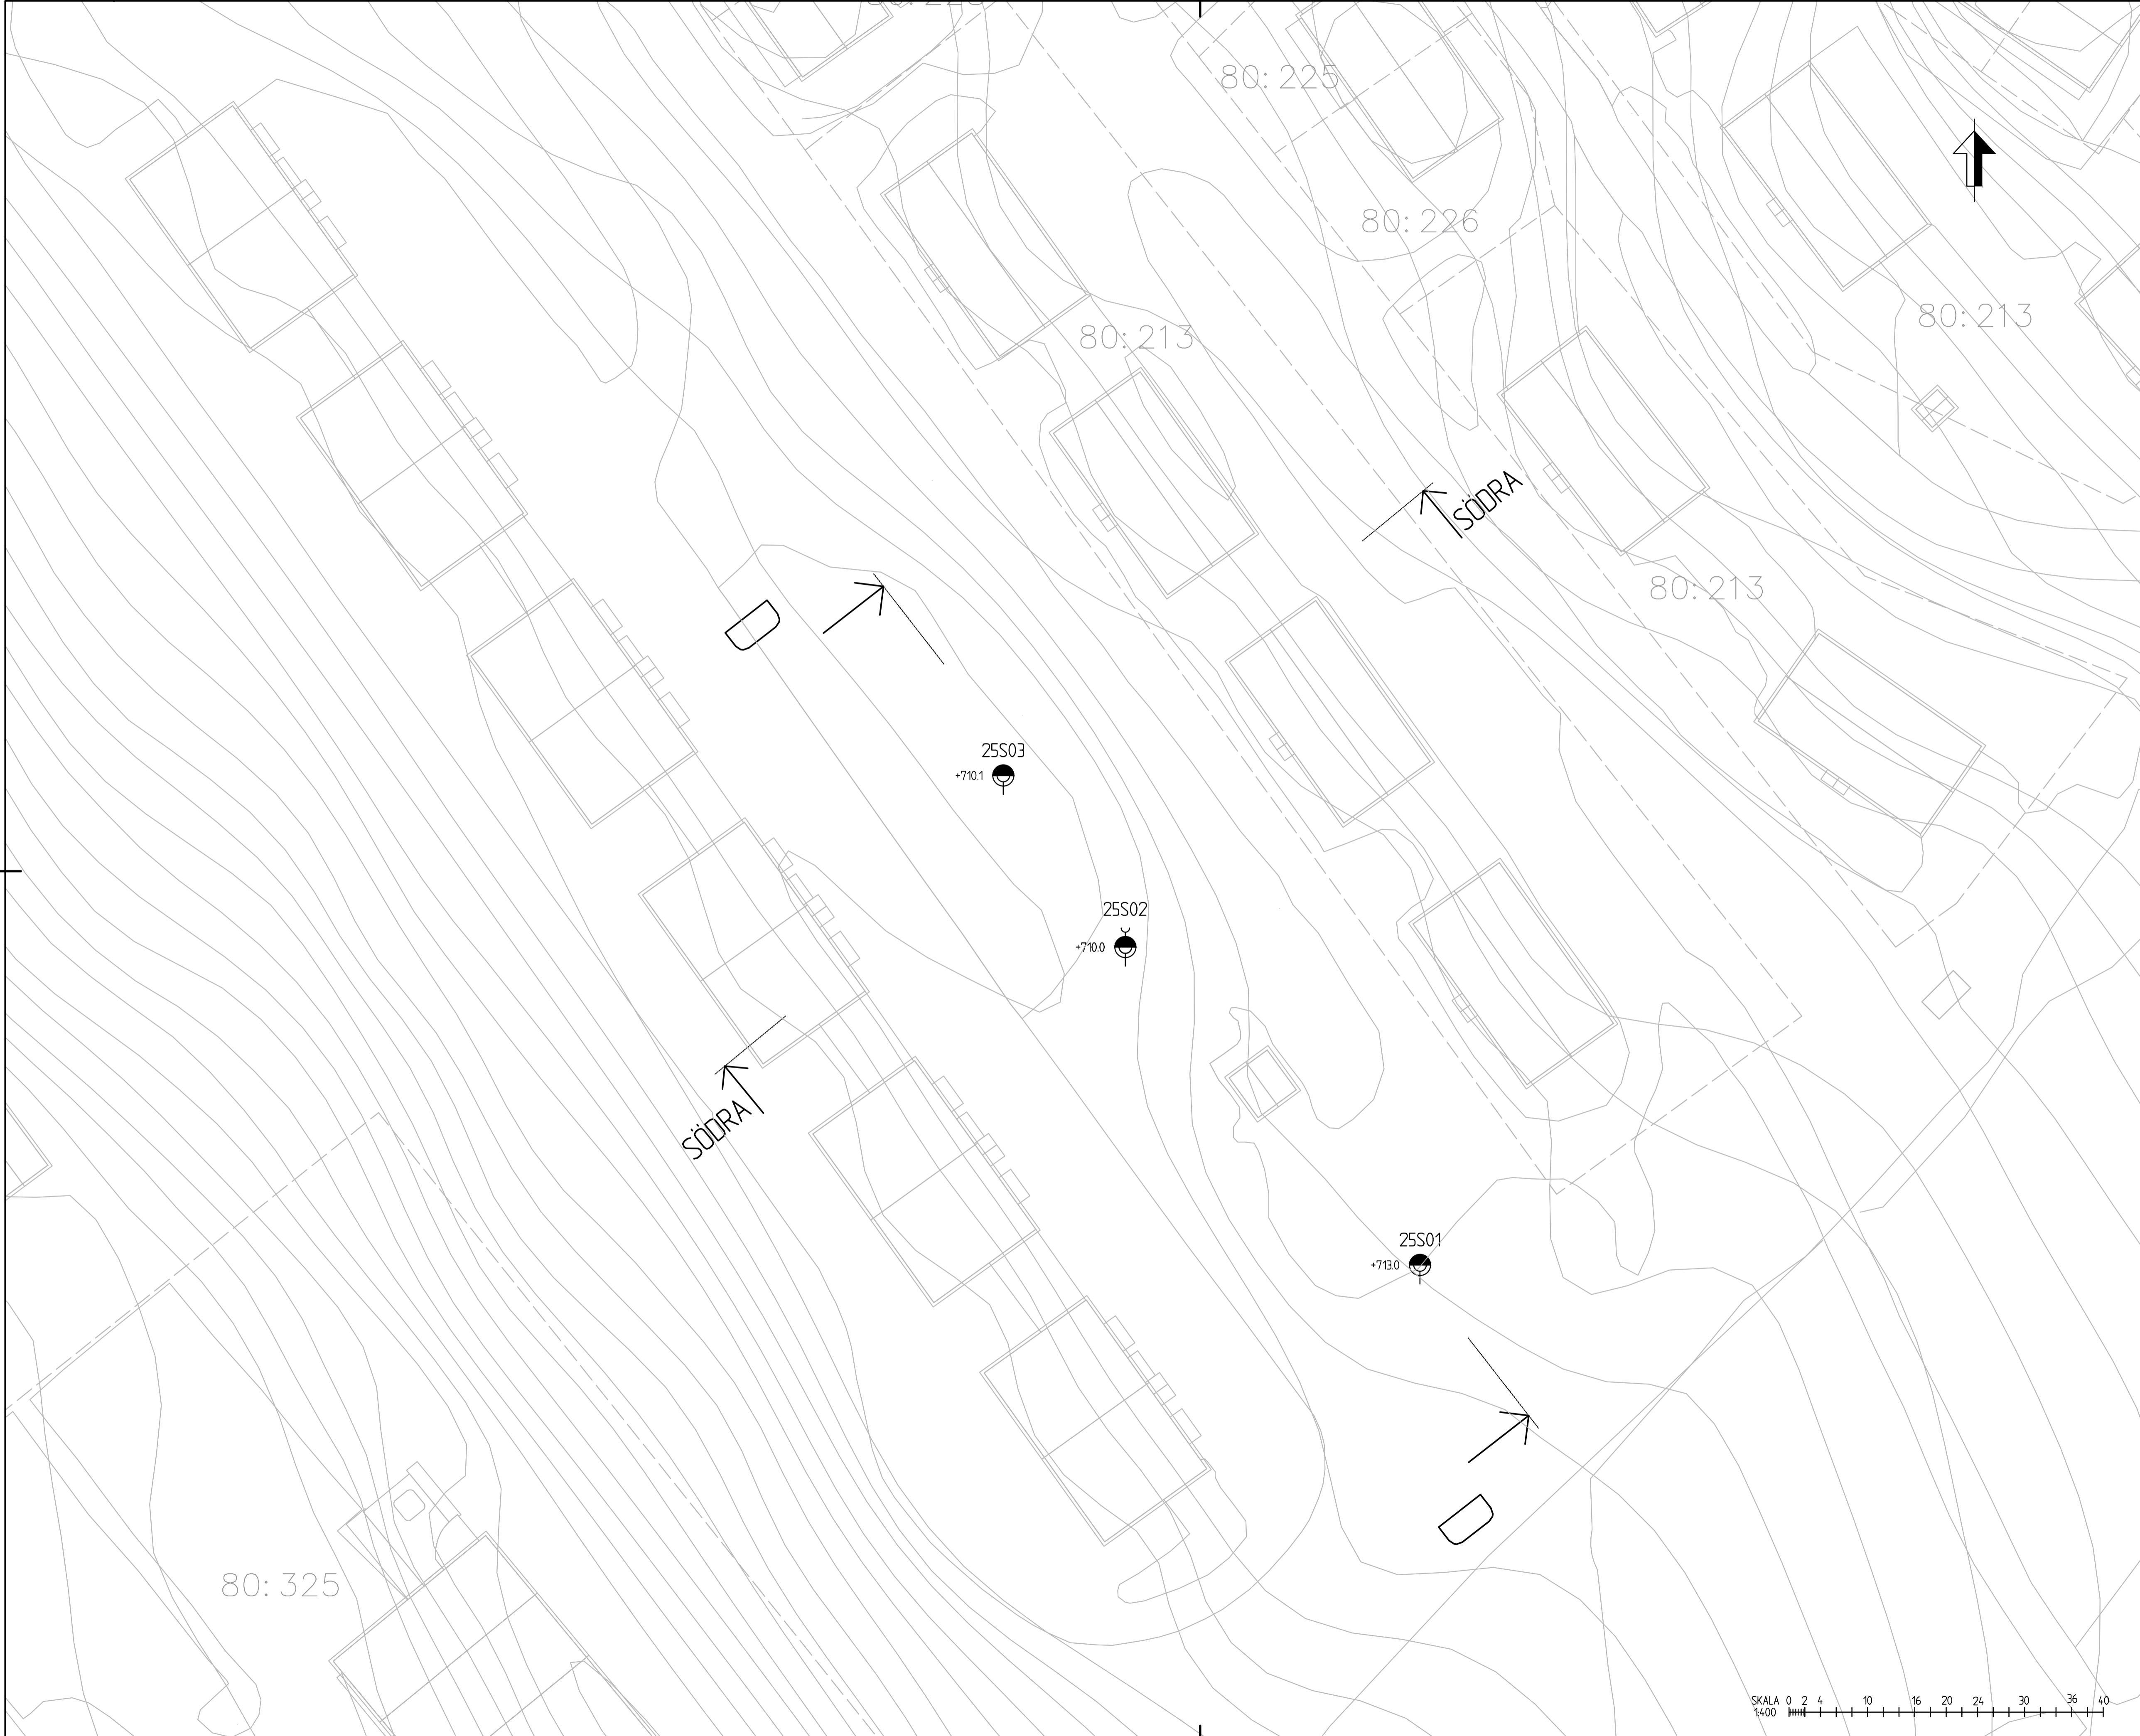
PLAN SÖDRA CENTRUMBYN

ANMÄRKNINGAR
 RITNING AVSER ENDAST REDOVISNING AV UTFÖRDA GEOTEKNISKA SONDERINGAR.
