# **VÅRD- OCH UNDERHÅLLSPLAN 2016**

## **HEDBODARNA ÄLVDALENS SOCKEN**

# **HEDBODARNA, ÄLVDALENS SOCKEN**

Del 1 tillhörande vård- och underhållsplan 2016

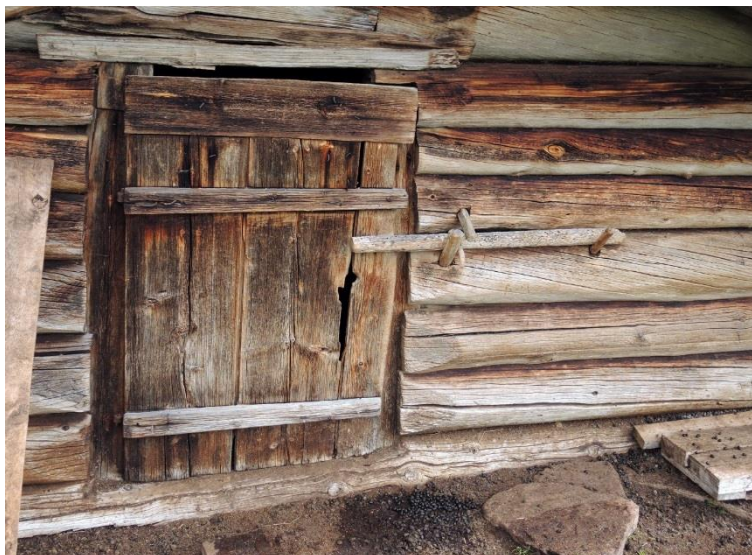
*Patina i form av nötta trösklar, blankslitna lavar eller handtag låter besökaren avläsa människornas och djurens närvaro i byggnaderna. En fasad, eller som här en dörr, i ett lappverk hör till byggnadernas historia. Den övre brädan täcker ingångshålet som förstörats i och med att byggnaderna använts inom 1900-talets skogsbruk. De stora hästarna krävde en högre öppning än fäbodbrukets små lantraskor.*
